Étude de diagnostic à la
restauration générale

RAPPORT DE PRÉSENTATION

OISE (60)
LA CHAPELLE-SOUS-GERBEROY
ÉGLISE NOTRE-DAME
SAUVETAGE, RESTAURATION ET MISE EN VALEUR
DIAGNOSTIC GÉNÉRAL

Judicaël de la Soudière-Niault,
Alice Capron Valat,
Charlotte Langlois,
Architectes du Patrimoine

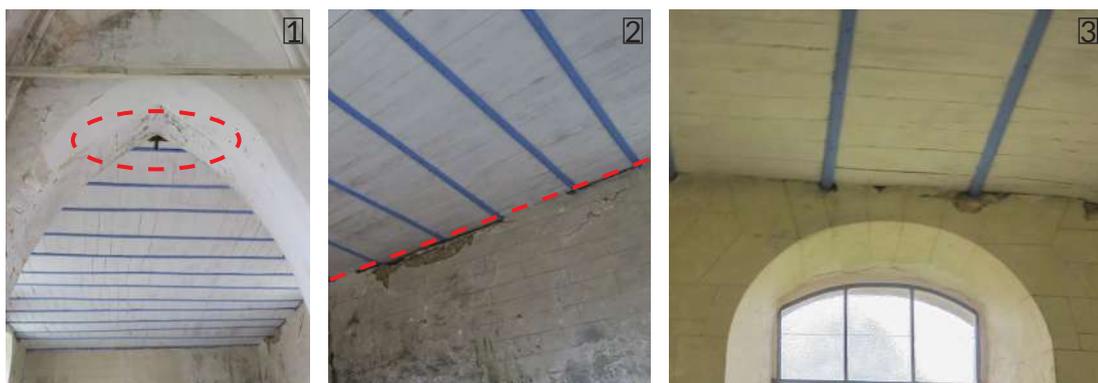
Nos recherches n'ont pas permis de déterminer le système de couverture primitif de la nef et du chœur. L'observation des dispositions actuelles nous permet d'affirmer que le plafond en œuvre ne correspond pas au système de couverture d'origine. En effet, les arases des gouttereaux et l'arc doubleau de la nef, coupé par le plafond, et la reprise des baies latérales en arc surbaissé, indiquent que la nef devait posséder une hauteur plus importante. Cela se confirme en observant les décors peints autour des baies, tronqués en partie haute.

1. Arc doubleau du chœur coupé par le plafond en lattis bois de la nef. 2. Élévation haute de la nef tronquée pour la mise en œuvre de la charpente actuelle. 3. Décors peints tronqués par le plafond de la nef (photographies NASCA).

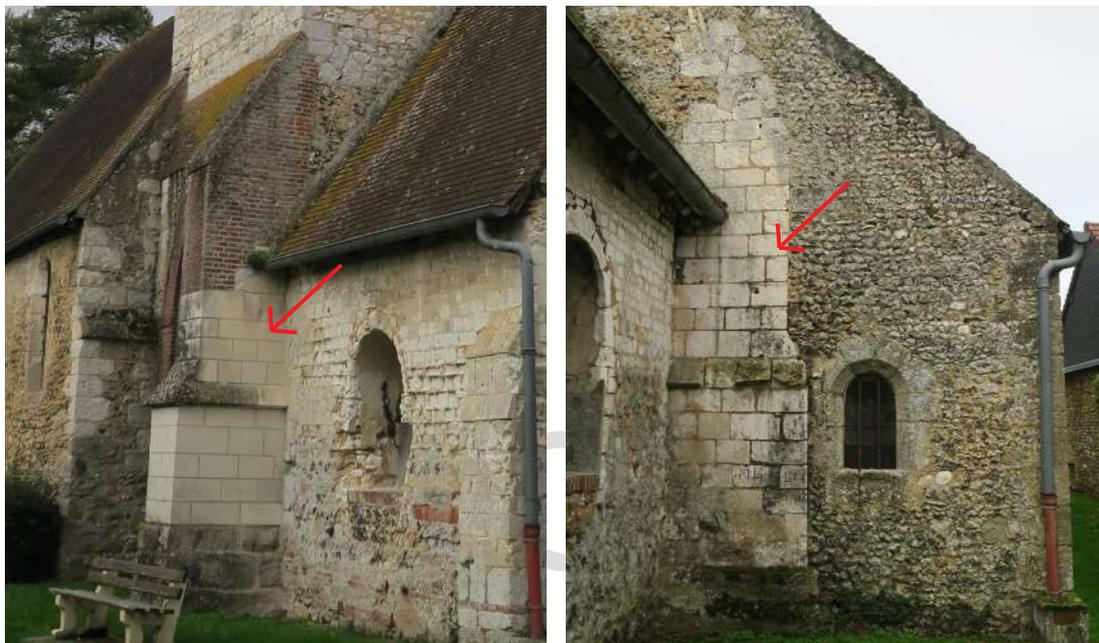
La construction d'un nouvel étage à la tour-colombier induit le renforcement de sa base afin de lui conférer une assise solide. Deux contreforts en pierres de taille calcaires sont édifiés dans les angles sud-est et nord-est de la tour. Le premier contrefort a largement été remanié lors des campagnes de restauration menées sur l'édifice. Le second contrefort, au nord, a été englobé dans la maçonnerie d'une chapelle plus tardive et a conservé ses dispositions d'origine : soubassement en grès, élévation en pierres de taille calcaire et glacis saillant intermédiaire.

À gauche, contrefort sud-est daté de la fin du XIII^e siècle / début du XIV^e siècle. À droite, contrefort sud-est daté de la fin du XIII^e siècle / début du XIV^e siècle (photographies et annotations NASCA).

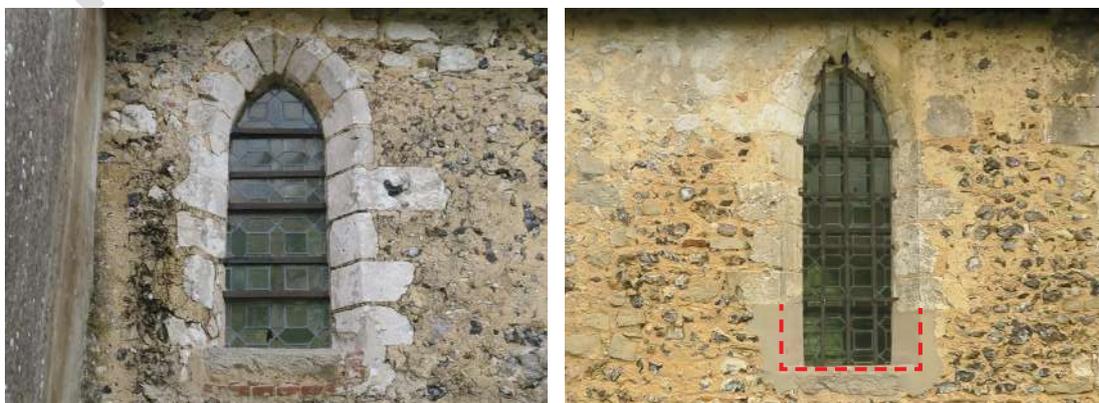
C'est certainement à cette même époque que les petites baies primitives de la nef, dont nous avons relevé un vestige sur l'élévation nord (voir "3.1. Fin XI^e siècle : Construction de l'église primitive"), sont agrandies par des baies en arcs brisés avec encadrement en pierres calcaires. Les fenêtres de la nef seront à nouveau agrandies plus tardivement, mais deux baies de cette première phase de modification sont encore en place au l'est des gouttereaux de la nef. La partie inférieure des jambages de la baie sud-est, réalisée au mortier, indique toutefois une reprise postérieure de la baie pour l'agrandir vers le bas.

À gauche, baie en arc brisé nord-est de la nef datée de la fin du XIII^e / début du XIV^e siècle. À droite, baie en arc brisé sud-est de la nef agrandie d'un registre vers le bas (photographies NASCA).

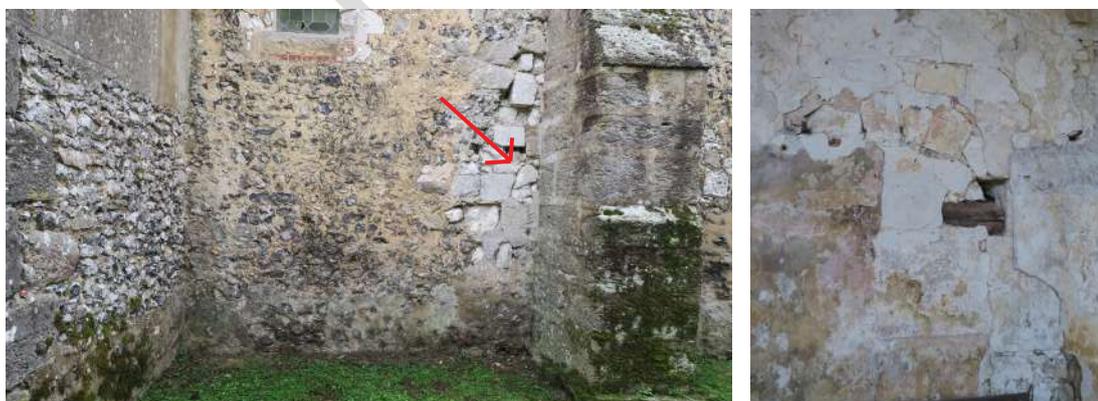
Des vestiges de décors peints du XIV^e siècle, observés sur le bouchement de l'accès nord de la nef, nous permettent d'affirmer que celui a été réalisé avant la campagne de décor peint (fin XII^e siècle lors de la première campagne de travaux de modification d'envergure ?). La nécessité d'obstruer cet accès pourrait s'expliquer par la construction de deux contreforts au nord de la nef, qui dateraient donc de la fin du XIII^e siècle, ou du début du XIV^e siècle. La présence de ces deux contreforts intrigue, d'autant plus qu'ils ne trouvent pas leurs symétriques en élévation sud. Aucune trace archéologique du bâti ne témoigne d'une ancienne présence de contreforts détruits au sud. Les contreforts nord peuvent donc avoir été construits pour deux raisons :

À gauche, passage bouché par la construction d'un contrefort. À droite, vue intérieure du passage bouché (photographies NASCA).

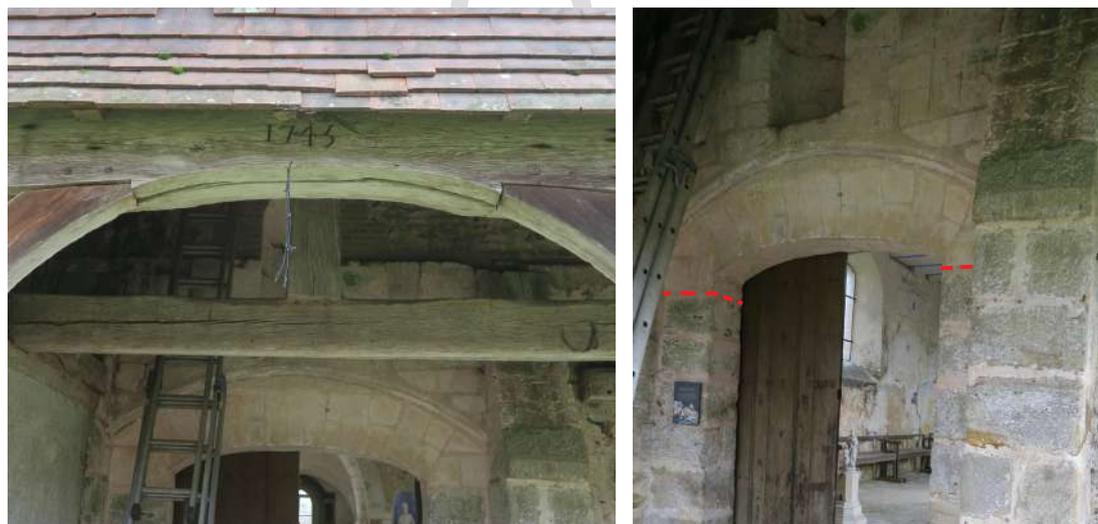
Le portail ouest présente des traces de remaniement en partie supérieure. Le linteau en arc surbaissé ne correspond pas aux disposition d'origine, il a été mis en oeuvre plus tardivement, ce qui se lit, entre autre, par un changement de nature de pierre. Nous pouvons supposer que cette modification est liée à l'installation du porche occidental, de manière à ce que le linteau de la porte corresponde à la hauteur de entrants de la charpente du porche.

À gauche, date gravée dans un entrait de la charpente du porche occidental. À droite, remaniement du linteau de la porte d'entrée (photographies et annotations NASCA).

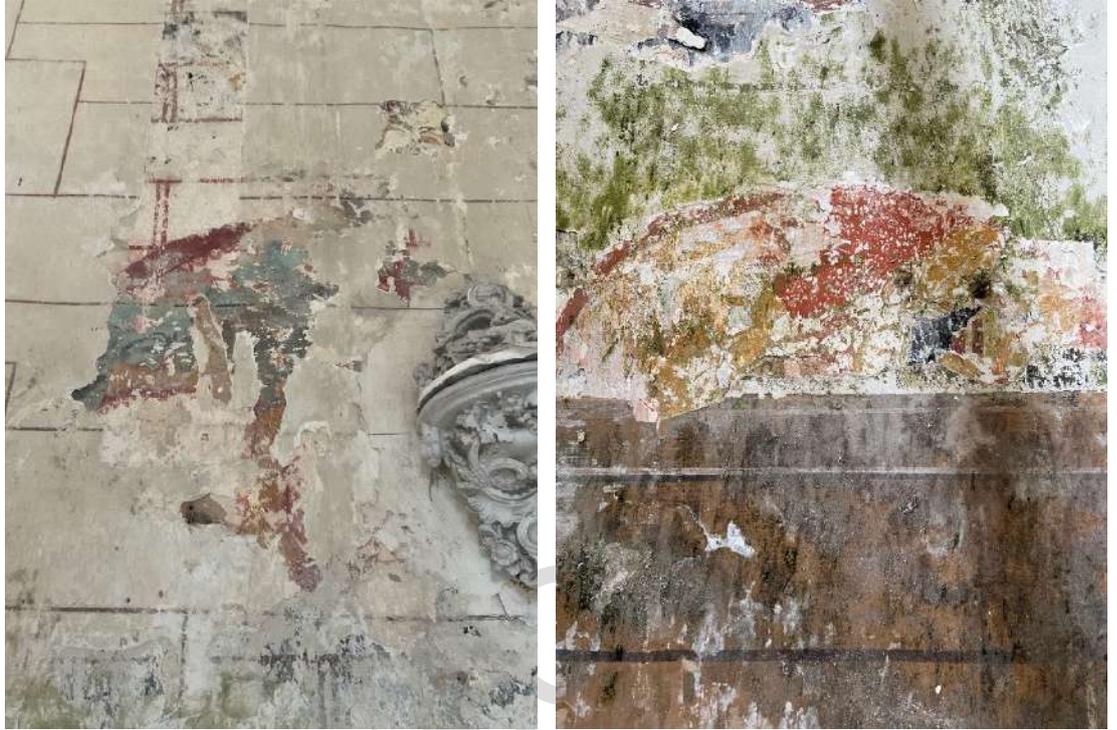
Le XVIII^e siècle accueille également le cinquième décor peint de l'église. Sa lecture complexe en raison de son état fragmentaire permet de distinguer un décor vert agrémenté d'herbes et une litre funéraire dans la nef et le chœur.

Vestiges très fragmentaires du cinquième décor peint (photographies Ateliers RD).
