OISE - LACHAPELLE-SOUS-GERBEROY

Eglise Notre-Dame

*Étude des polychromies*

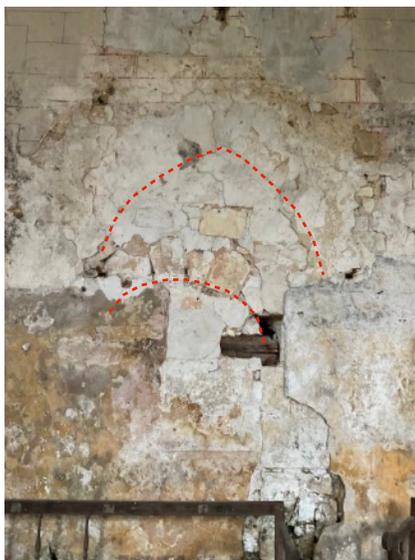
plus importante, l'arc doubleau du chœur est coupé par le plafond. On remarque aussi la présence en élévation nord de deux ouvertures bouchées. La première était à l'origine une petite porte centrée successivement agrandie avec un contour en arc brisé (*Ph.1*). La deuxième ouverture est un porte rectangulaire classique avec emmarchement actuellement bouché. L'ouverture est une réalisation assez récente, l'agencement extérieur en briques laisse supposer un aménagement XIX<sup>e</sup>.

*Ph. 1 - Porte bouchée et agrandie*

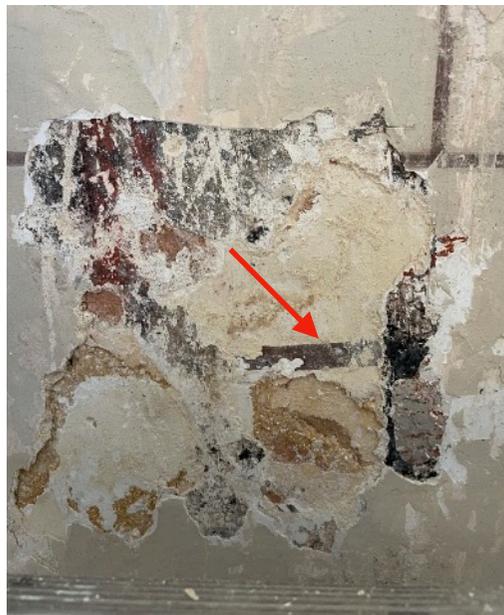
L'enduit à base de terre et chaux est recouvert d'une couche de badigeon ton crème parfaitement lisse. On observe au niveau du sondage 3 un filet de 4 mm marron tracé à l'horizontale. (*Ph. 4*) Le sondage 1 par contre montre sous la croix de consécration XIV<sup>e</sup> un motif décoratif constitué de triangles accolés à constituer une frise arquée, peut-être le contour d'une croix de consécration primitive (*Ph. 5*). Les triangles sont bruns et ocre jaune, cernés d'un filet brun.

*Ph. 4 - Sondage 3*

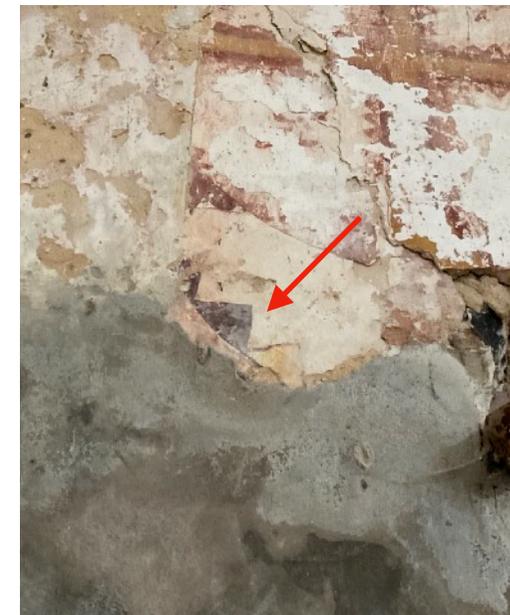
*Ph. 5 - Sondage 1*

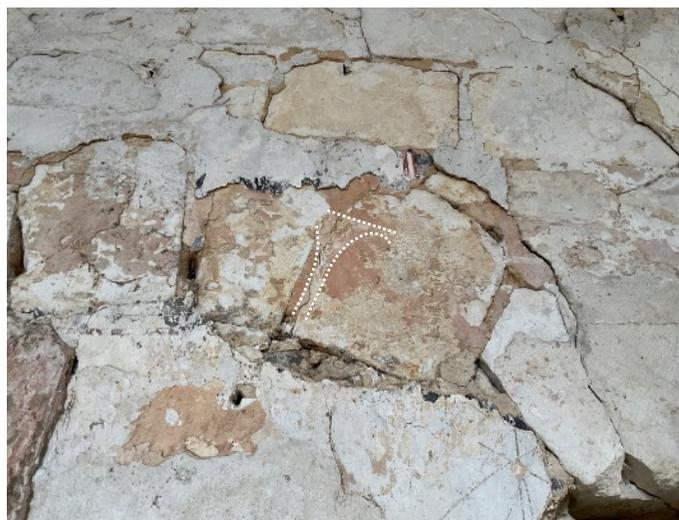
Il s'agit d'un décor réalisé sur la couche d'enduit à base de terre et chaux qui recouvre les moellons, seule exception l'élévation sud où le décor est réalisé sur une couche épaisse de badigeon blanc appliqué sur le premier décor. Un appareil blanc est tracé sur un base ocre jaune orangé. Les filets sont assez épais (2 cm). Le filet horizontal simple s'accompagne d'un double filet à la verticale. Ce décor est visible dans la nef en élévation ouest et nord (Ph. 6 et 7). En élévation nord on remarque que l'arc centré bouché a été décoré d'une frise blanche sur fond ocre qui dessine un motif de petits arcs (Ph. 8).

Ph. 8 - Décor d'arcs blancs sur fond ocre jaune

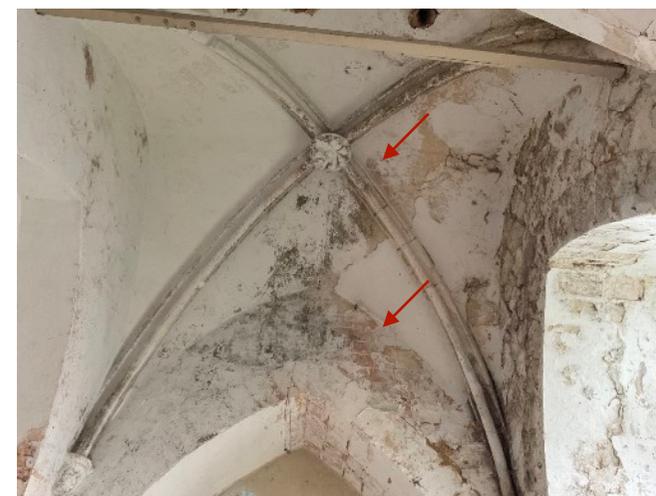
L'appareillage est présent aussi dans la première travée du choeur tant au niveau des élévations qu'au niveau de la voûte. Le motif change légèrement sur le voûtains, les filets sont simples à la verticale comme à l'horizontale (Ph. 9). La largeur des filets par contre reste la même ainsi que la taille des briques. Les nervures sont traitées en rouge. Ce décor est datable au XII<sup>e</sup> il a été réalisé probablement lors des travaux d'aménagement du choeur.

Ph. 9- Deuxième décor sur voûtains et élévations de la travée

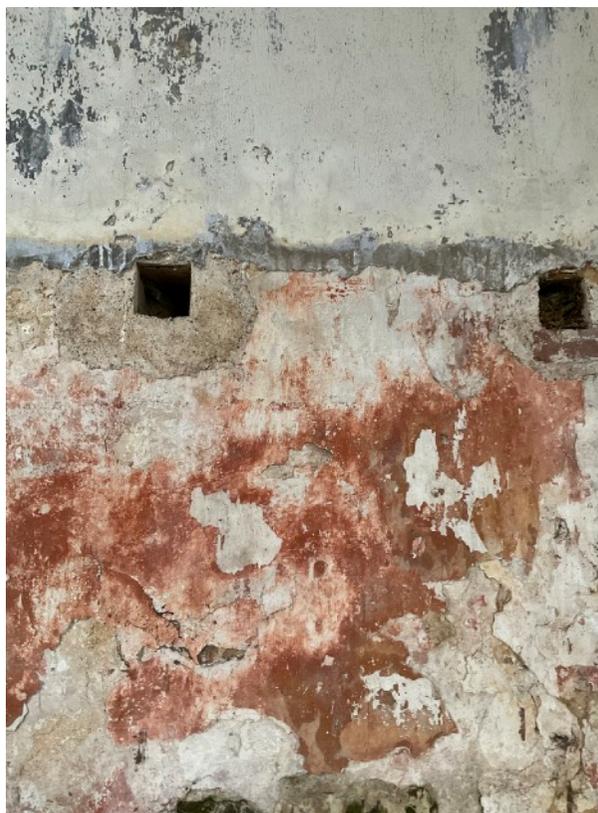
Le chœur, malgré une couche picturale excessivement fragilisée et abimée, conserve des fragments de filets rouges en partie basse de l'élévation nord.

*Ph. 15 - Filets en partie basse du chœur*

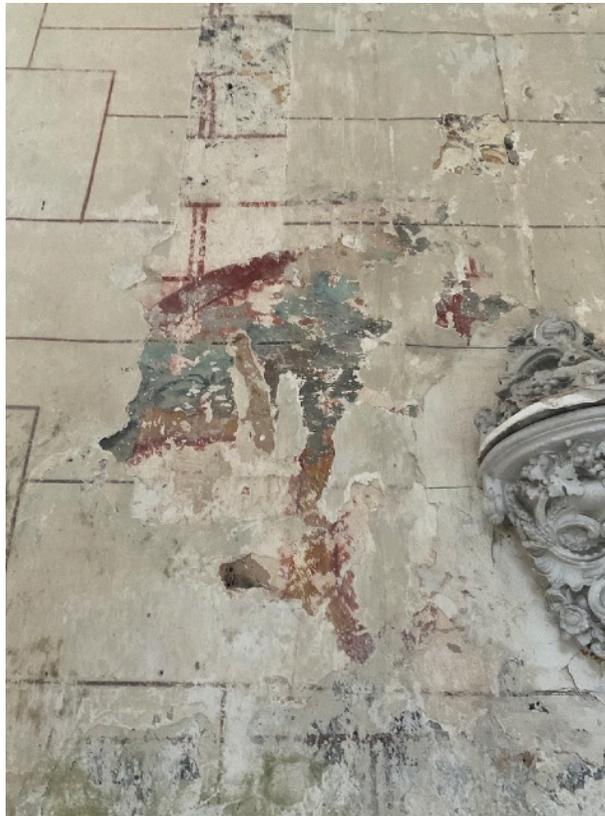
Des traces de polychromie sont visibles sous la litre en particulier au niveau de l'élévation sud (*Ph. 18*). Il s'agit d'un décor sur fond vert agrémenté d'herbes dessinées de façon assez stylisée. La représentation s'apparente à celle des blasons : les comparaisons avec certaines représentations du petit monticule sur lequel les lions rampants ou les puttis se tiennent pour porter le blason est frappante. Malgré cette proximité iconographique, force est de constater que le fond noir de la litre est ici absent. Nous pourrions donc être face à une campagne décorative figurative indépendante du bandeau funéraire. La présence d'autres fragments de polychromie conforte cette hypothèse. Les vestiges sont toutefois fragmentaires, la lecture du décor est impossible. Seule une croix de consécration qui appartient à cette campagne est bien conservée. Elle est plus basse et plus petite par rapport aux croix

*Ph. 18- Vestiges cinquième décor*

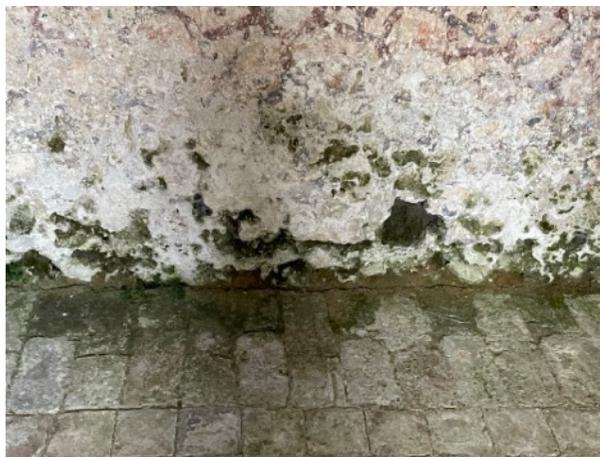
Toutes ses altérations sont dues aux infiltrations d'eau par remontées capillaires par le sol. La chapelle illustre parfaitement ce phénomène : les tomettes du sol sont

Ph. 20 - Formation d'algues sur les tomettes

complètement détrempées en proximité du mur. La photo 20 montre la formation d'algues autant au niveau du mur qu'au niveau du sol. Les enduits sont alvéolés, les algues se développent dans les interstices et dans les trous et contribuent ainsi à désolidariser l'ensemble.

L'assainissement de l'édifice est une étape indispensable à la restauration des décors. Sans les interventions nécessaires pour mettre l'église hors d'eau, toute restauration se révélerait inutile. Les phénomènes d'altérations dus aux infiltrations resteraient actifs provoquant sur le mi-terme une dégradation des restaurations.

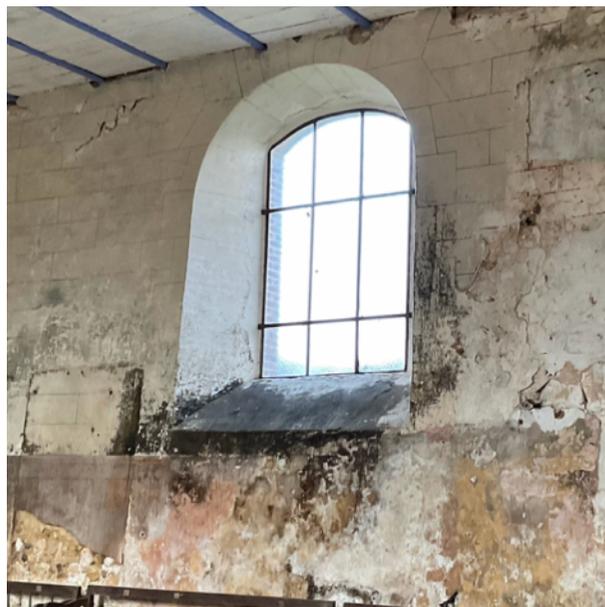
L'étanchéité des fenêtres, ou plutôt le manque d'étanchéité a provoqué des ruissellements parfaitement visibles.

Ph. 21 - Formation d'algues sur les appuis des baies

Les zones maintenues humides par le ruissellement ont formé des colonies d'algues très denses (Ph. 21).

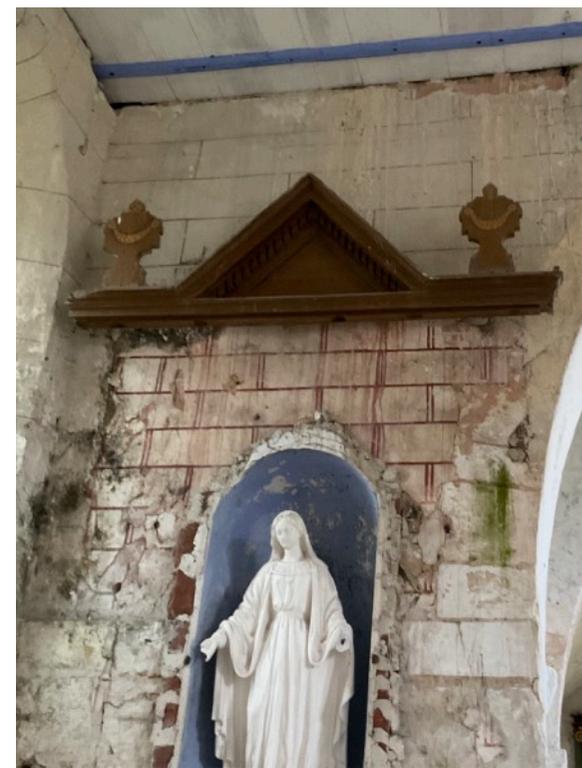
L'étanchéité des toitures a aussi été défaillante. Les coulures visibles sur l'élévation est de la nef sont très parlantes (Ph.22). Le même phénomène touche aussi la première travée du chœur, en particulier l'élévation sud qui a perdu l'enduit.

Ph. 22 - Coulures en élévation ouest de la nef

Les rouges de la nef et du chœur sont instables et excessivement sensibles à l'humidité, les coulures de l'élévation ouest de la nef en sont témoins. Si la décision est prise de conserver l'appareil rouge XIV<sup>e</sup>, le dégagement devra être réalisé avec précaution.

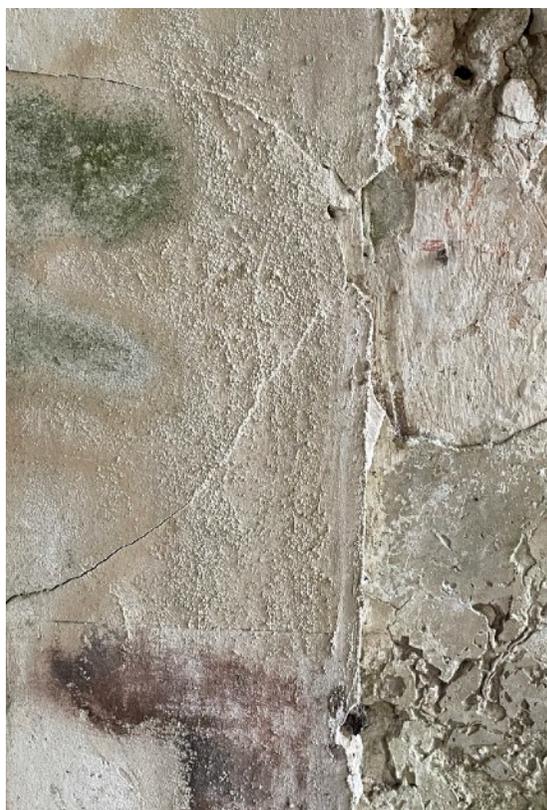
sous forme de blanchiments ou de cristaux superficiels qui rongent doucement le support (Ph. 22). Les altérations dues à la présence de sels sont malheureusement irréversibles.

Ph. 23 - Sels sur piliers d'entrée de la chapelle

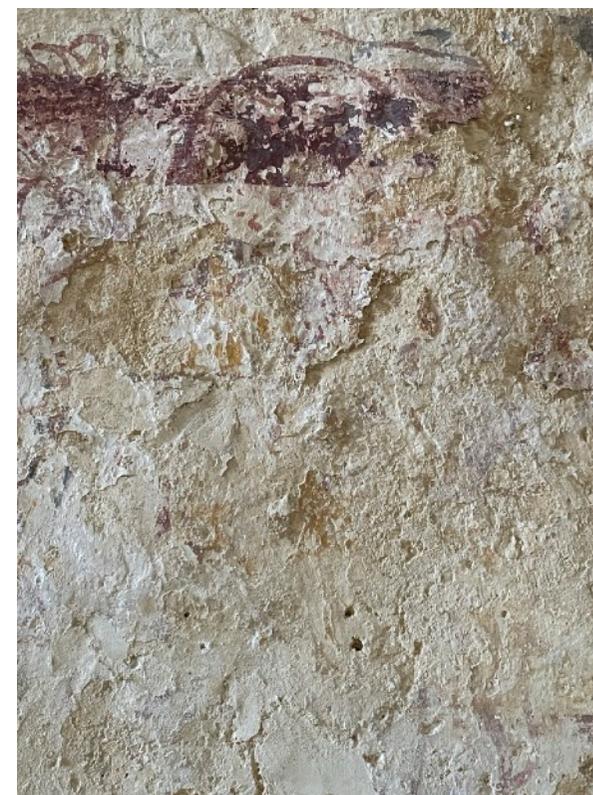
Les altérations que nous venons de voir attaquent la couche picturale par l'extérieur. La migration de l'eau dans la maçonnerie par contre affecte le support de l'intérieur et provoque la perte de la couche picturale par destruction du support. L'alvéolisation est un des phénomènes dus à la migration d'eau. Très présent dans la chapelle, elle provoque un effet 'gruyère', l'enduit présente une multitude de trous et de tunnels (Ph.24). La migration d'eau dans les maçonneries comporte aussi la migration des sels contenus dans l'eau. Les sels apparaissent à la surface

Ph. 24- Alvéolisation des supports de la chapelle

La chapelle nécessite une intervention en intégration des supports pour combler les alvéoles existantes et limiter le processus de dégradation. L'intégration doit être réalisée

avec un enduit à base de chaux et poudre de marbre pour assurer la transpirabilité du support. Une restauration picturale est envisageable, elle devrait être réalisée à l'aquarelle, en légère sous-tonalité avec la seule finalité de permettre la lecture des scènes existantes et surtout de la structure qui compartimente les espaces.

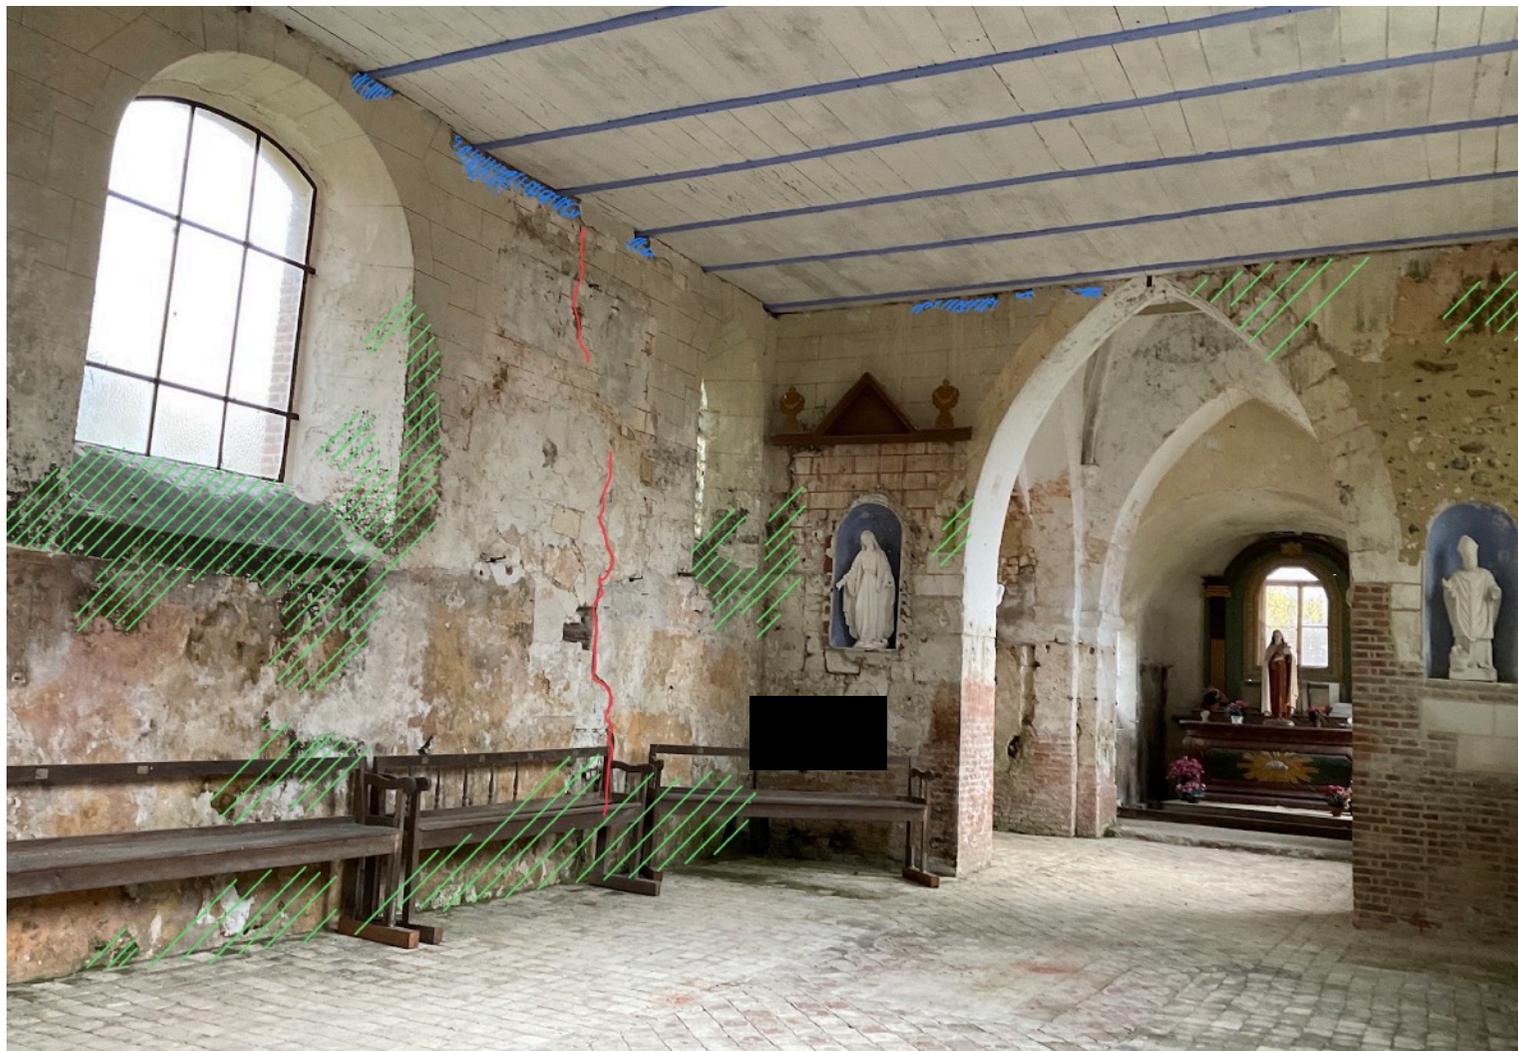
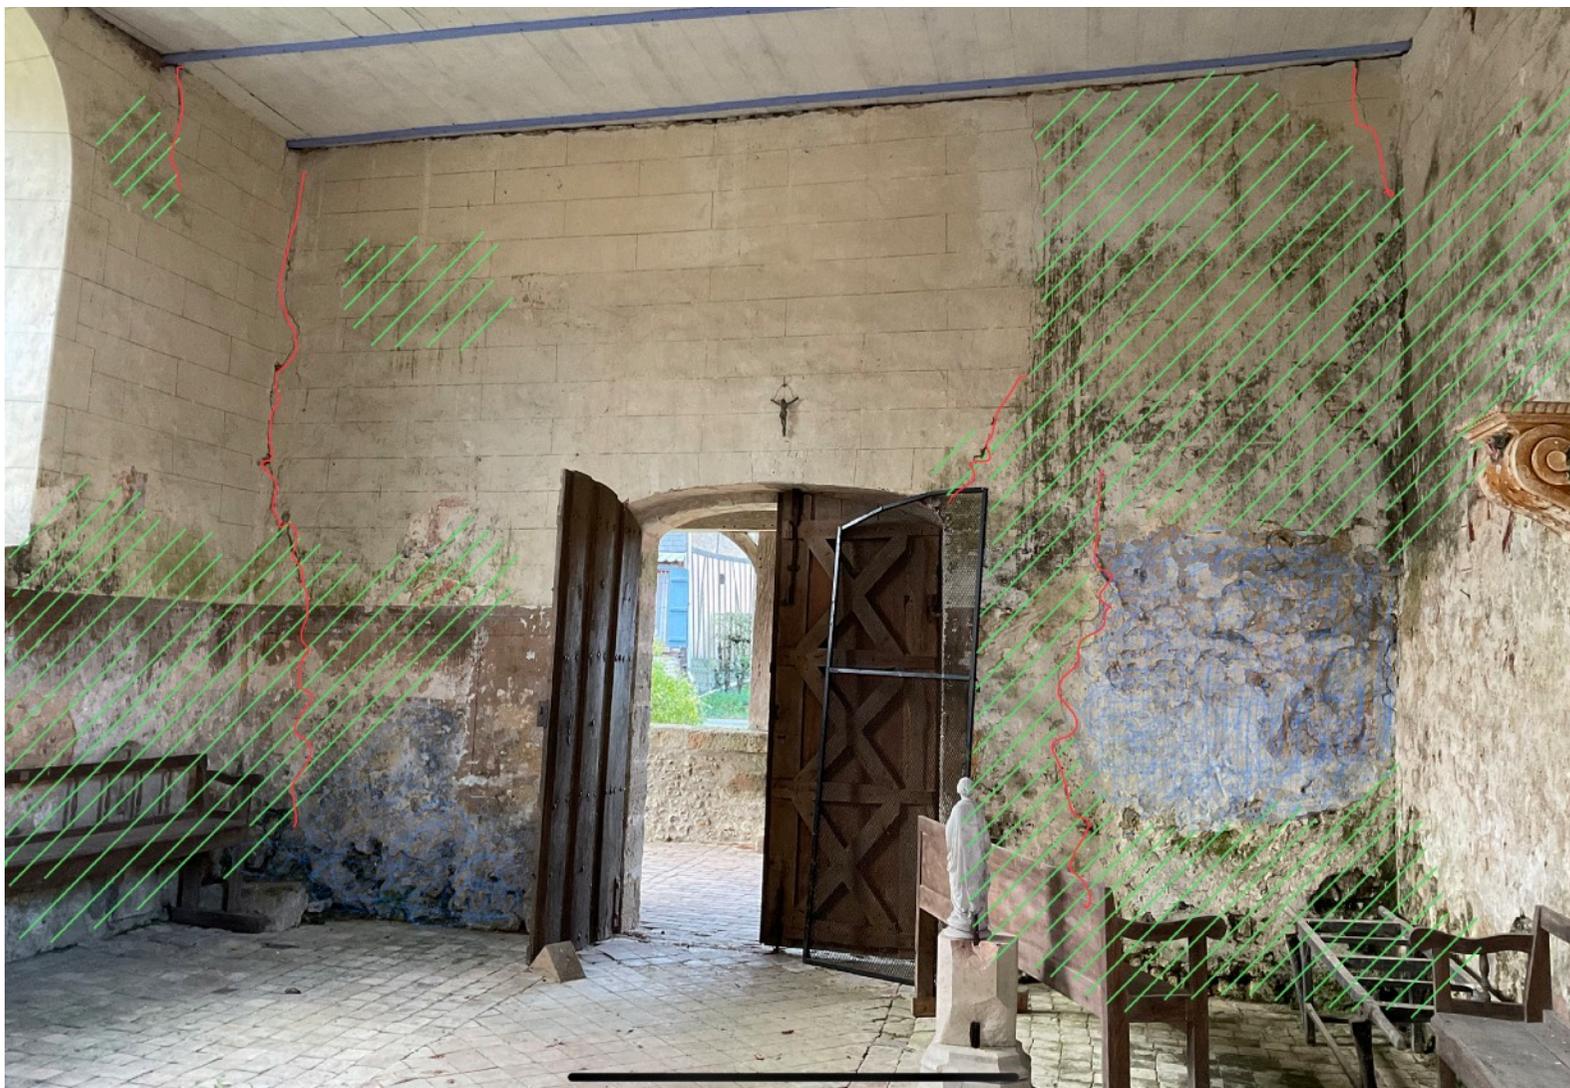
## ALTERATIONS NEF

- Micro-organismes
- Pertes d'enduit
- Fissures
- Enduits Gautier

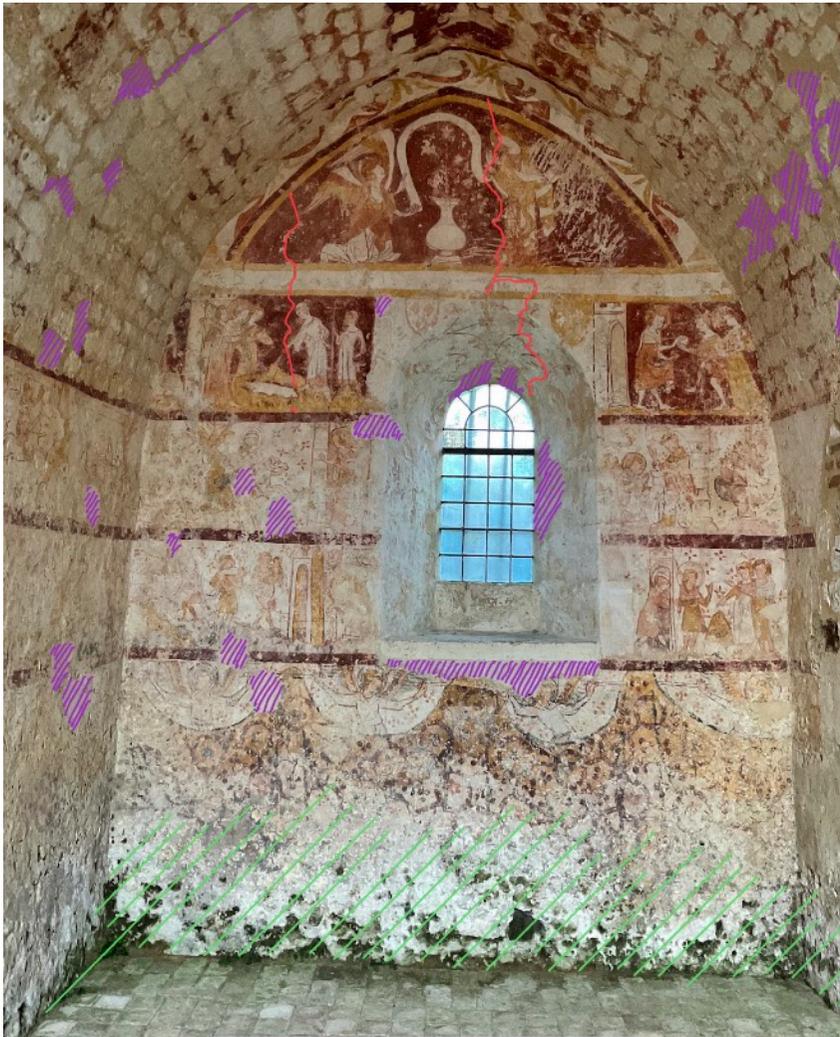
## ALTERATIONS CHAPELLE

Micro-organismes
-

Pertes d'enduit
-

Fissures
-
