Étude de diagnostic à la
restauration générale

RAPPORT DE PRÉSENTATION

OISE (60)
LA CHAPELLE-SOUS-GERBEROY
ÉGLISE NOTRE-DAME
SAUVETAGE, RESTAURATION ET MISE EN VALEUR
DIAGNOSTIC GÉNÉRAL

Judicaël de la Soudière-Niault,
Alice Capron Valat,
Charlotte Langlois,
Architectes du Patrimoine

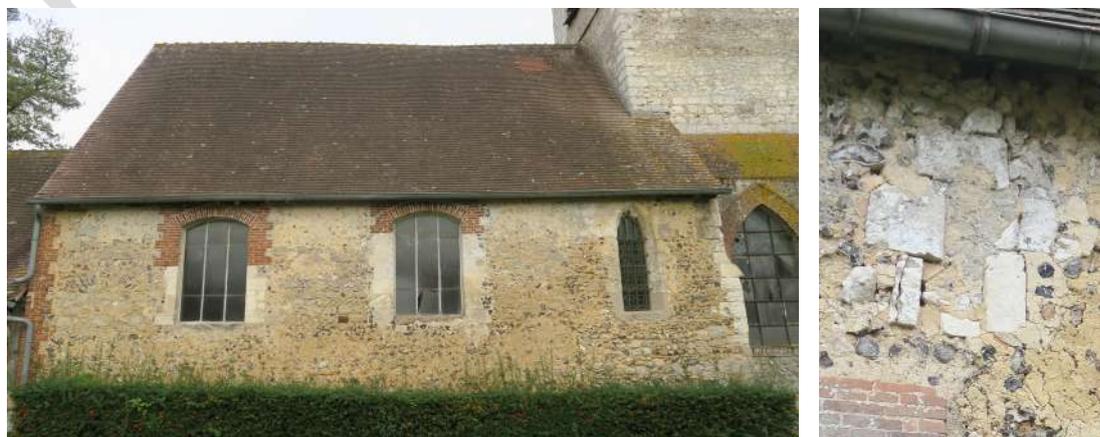
À gauche, élévation sud de la nef. À droite, petite baie bouchée, vestige des dispositions de l'église primitive (photographies NASCA).

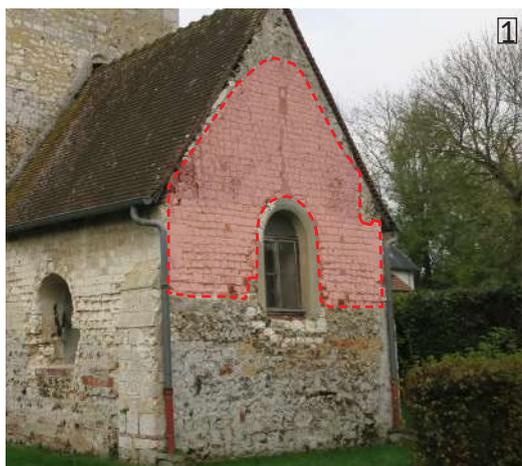
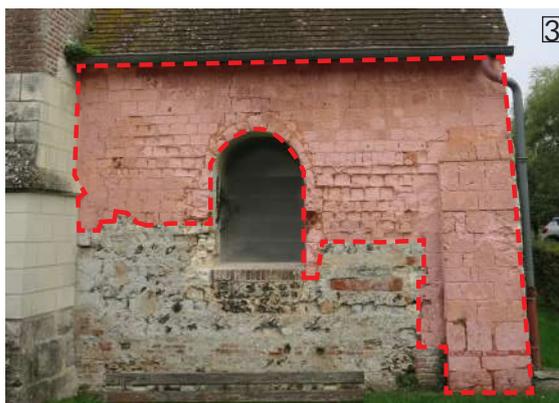
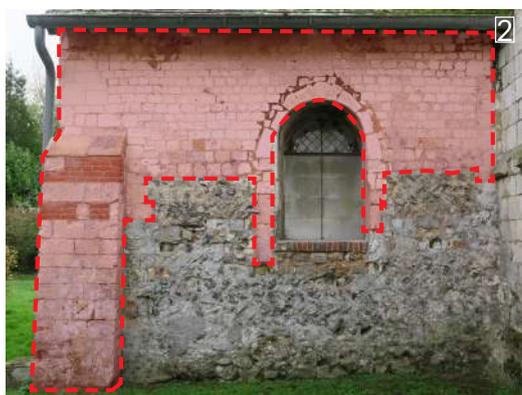
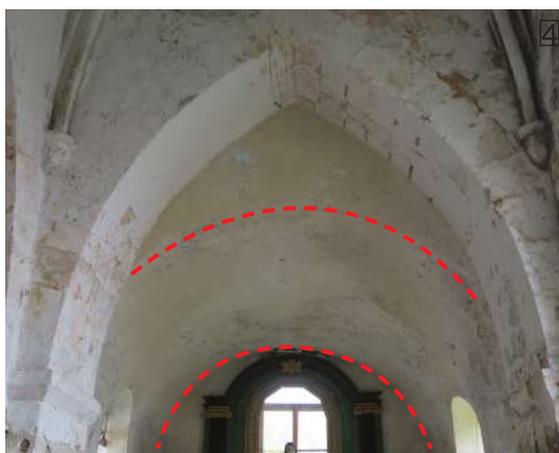
1. Élévation est en partie reconstruite au milieu du XII^e siècle en petite appareil en pierres de taille. 2. Élévation nord en partie reconstruite au milieu du XII^e siècle en petite appareil en pierres de taille. 3. Élévation sud en partie reconstruite au milieu du XII^e siècle en petite appareil en pierres de taille. 4. Voûte en berceau de la deuxième travée de chœur (photographies et annotations NASCA).

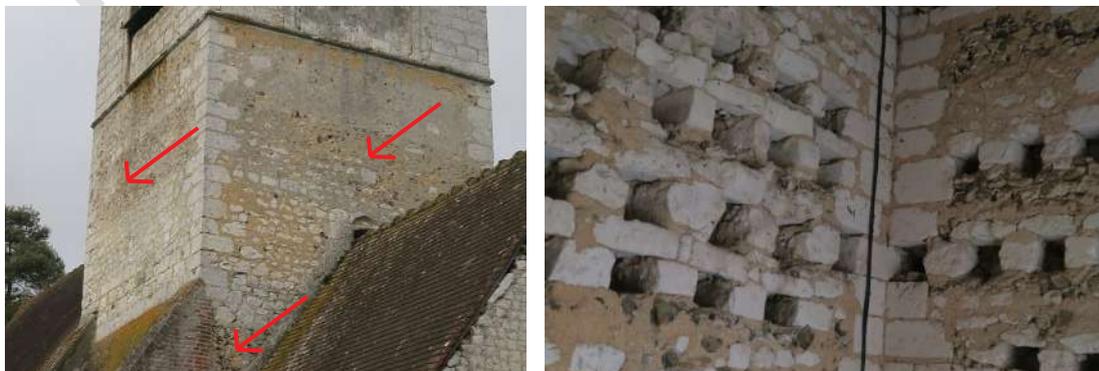
À gauche, vue extérieure de la partie basse de la tour-clocher alternant assises de moellons calcaires et de moellons de silex (en rouge), datée du XII^e siècle. À droite, vue intérieure du niveau bas de la tour-clocher, avec réservation dans les maçonneries indiquant une fonction de colombier (photographies et annotations NASCA).

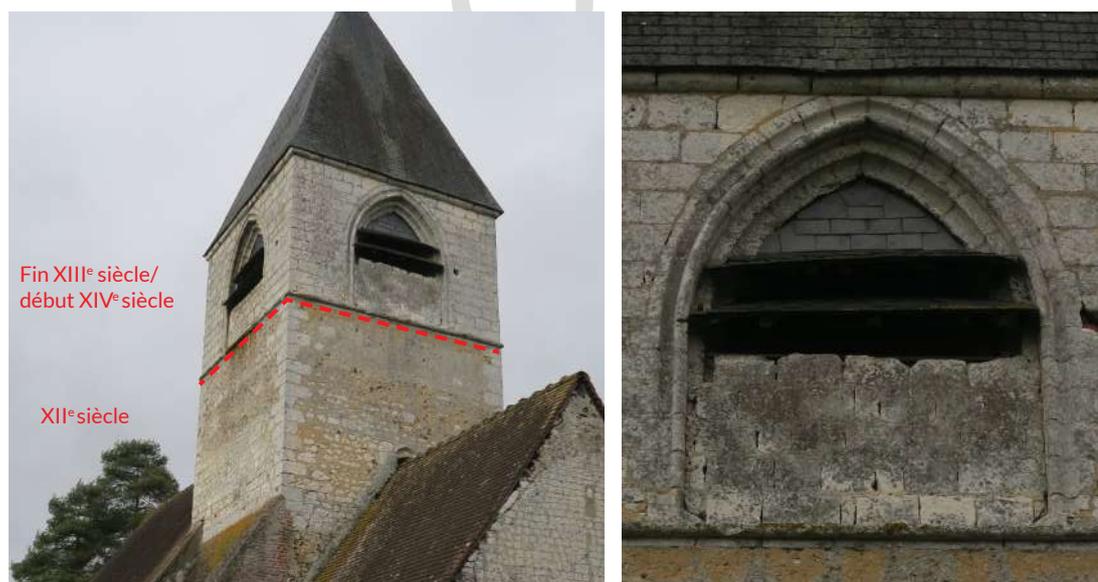
À gauche, tour-clocher de l'église Notre-Dame. À droite, baie caractéristique de la fin XIII^e / début XIV^e siècle en arc brisé du niveau du beffroi (photographies et annotations NASCA).

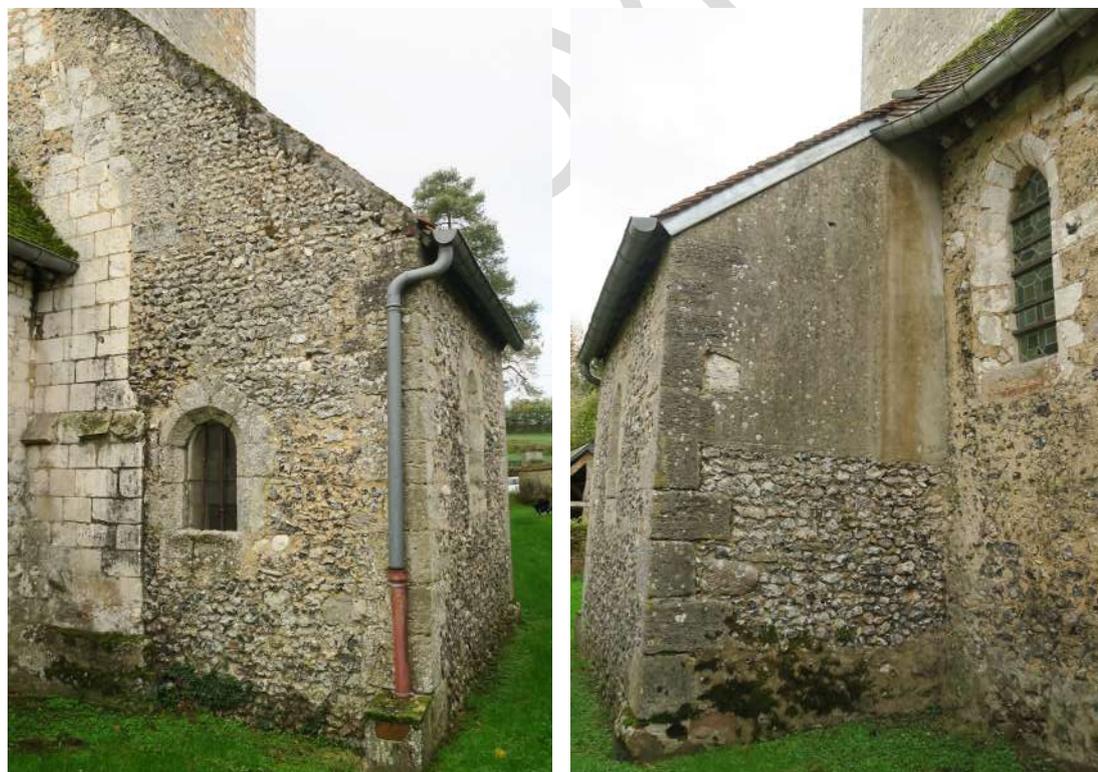
1. Élévation nord de la chapelle nord. 2. Couvrement en arc brisé de la chapelle nord. 3. Couvrement en berceau du chœur (photographies et annotations NASCA).

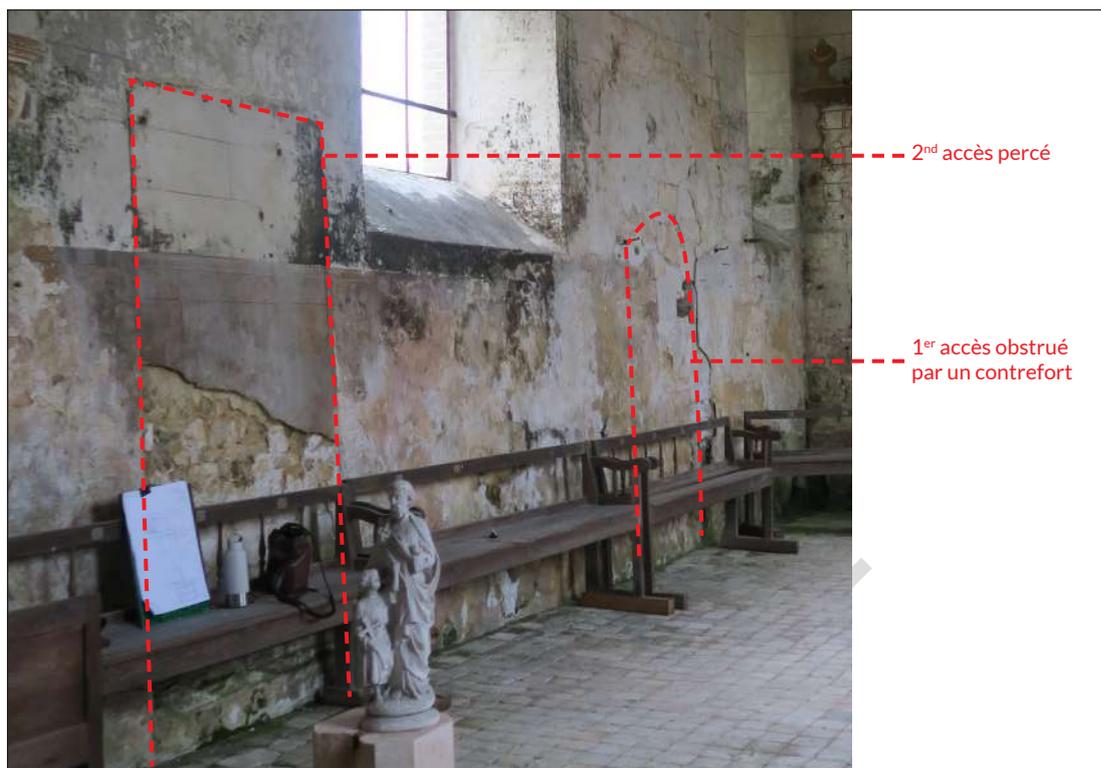
Repérage des deux accès à la nef par le gouttereau nord (photographies et annotations NASCA).

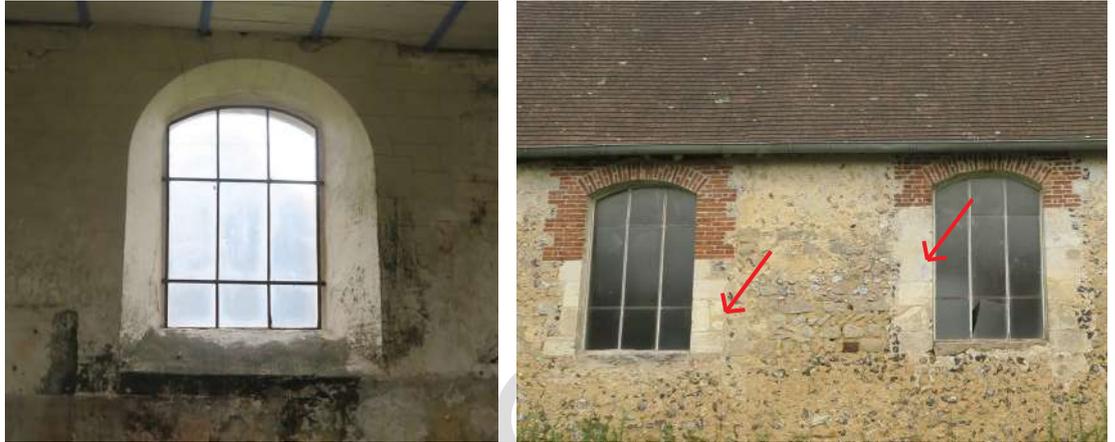
À gauche, ébrasement plein cintre des baies de la nef. À droite, jambage en pierre calcaire des baies de la nef datant de leur état antérieur au XIX^e siècle (photographies et annotations NASCA).

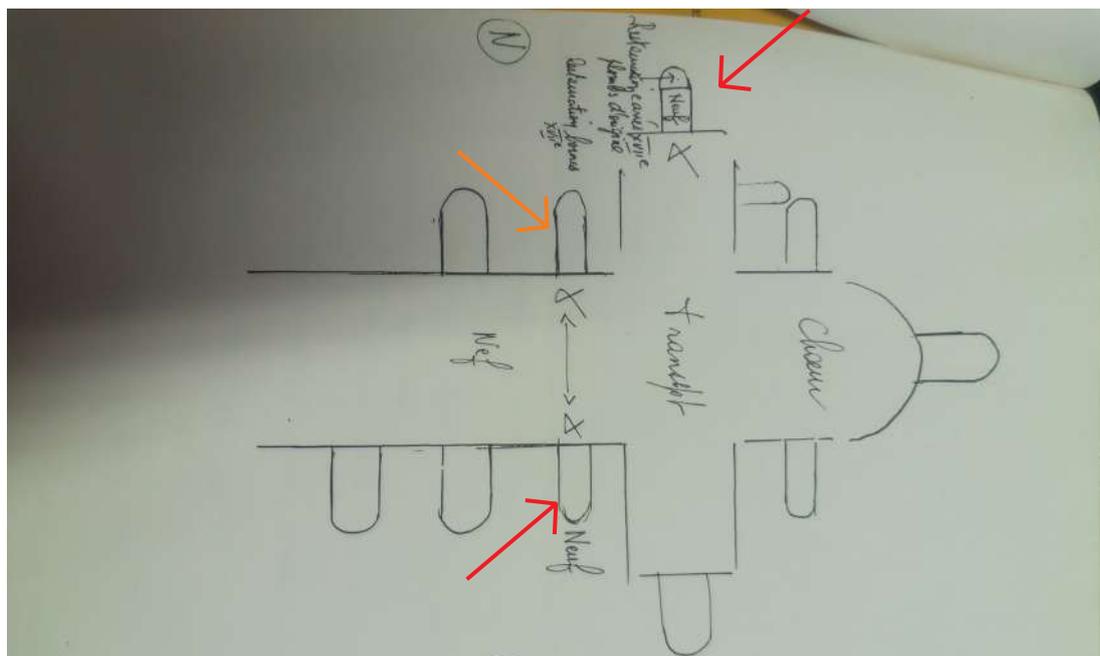
Schéma de localisation des vitraux à restaurer en 1990 par Claude Courgeux, maître verrier (source : Archives Communales de la Chapelle-sous-Gerberoy). En rouge, les vitraux refaits à neuf, en orange, le vitrail restauré (annotations NASCA).
