OISE - LACHAPELLE-SOUS-GERBEROY

Eglise Notre-Dame

*Étude des polychromies*

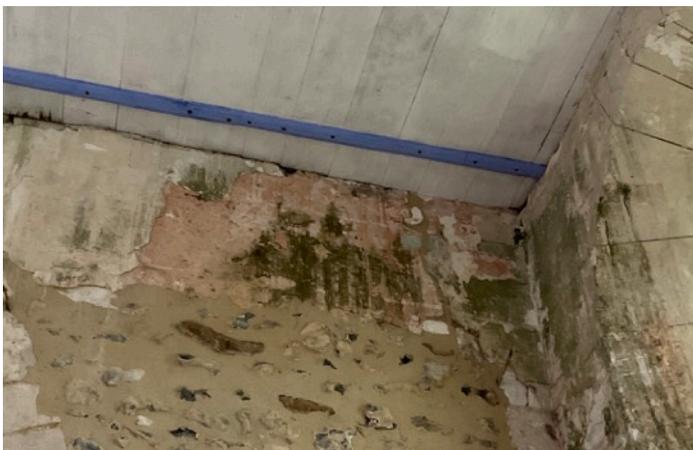
Il s'agit d'un décor réalisé sur la couche d'enduit à base de terre et chaux qui recouvre les moellons, seule exception l'élévation sud où le décor est réalisé sur une couche épaisse de badigeon blanc appliqué sur le premier décor. Un appareil blanc est tracé sur un base ocre jaune orangé. Les filets sont assez épais (2 cm). Le filet horizontal simple s'accompagne d'un double filet à la verticale. Ce décor est visible dans la nef en élévation ouest et nord (Ph. 6 et 7). En élévation nord on remarque que l'arc centré bouché a été décoré d'une frise blanche sur fond ocre qui dessine un motif de petits arcs (Ph. 8).

Ph. 6 - Deuxième décor dans la nef

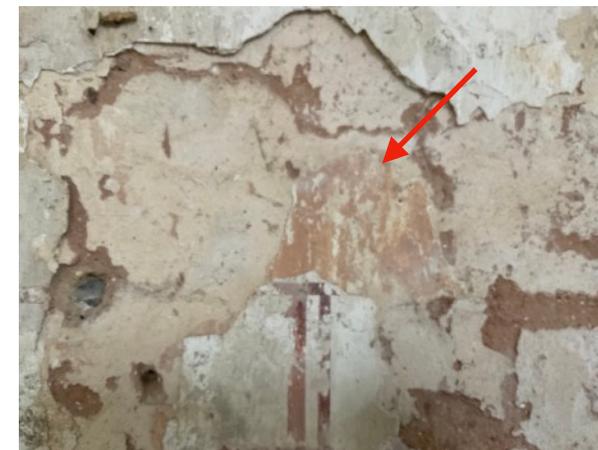
Ph. 7 - Vestiges du deuxième décor

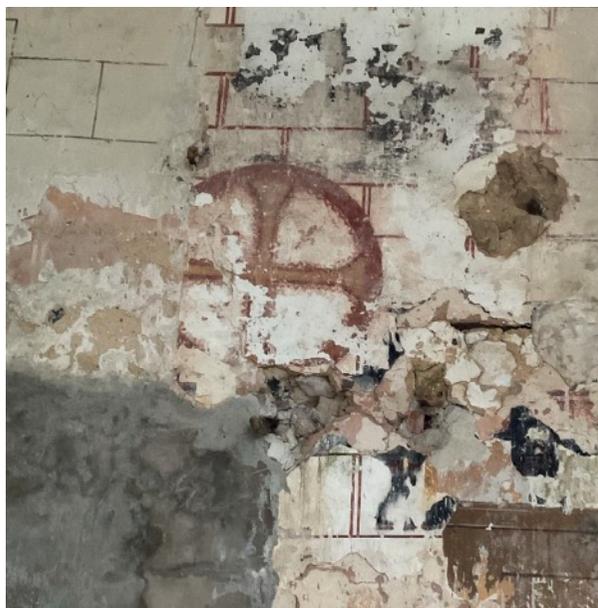
Cet appareil s'accompagne de croix de consécration, cinq sur les douze d'origine sont encore lisibles (*Ph. 10 et 11*). Chaque croix est représentée dans un tondo délimité d'un filet rouge assez épais (5 cm.) La croix ocre jaune est cernée de rouge sur un fond laissé en crème. Les lignes de contour sont agrémentées d'un motif de ruban retourné dessiné de façon irrégulière en rouge (*Ph. 12*). Au centre de chaque quartier une fleur de lys. Ce décor pourrait être contemporain des décors de la chapelle, donc XIV<sup>e</sup>. Les travaux à cette époque ont probablement comporté la fermeture de l'église par leur envergure, d'où la nécessité d'une nouvelle consécration à la réouverture.

*Ph. 10- Croix de consécration du troisième décor*

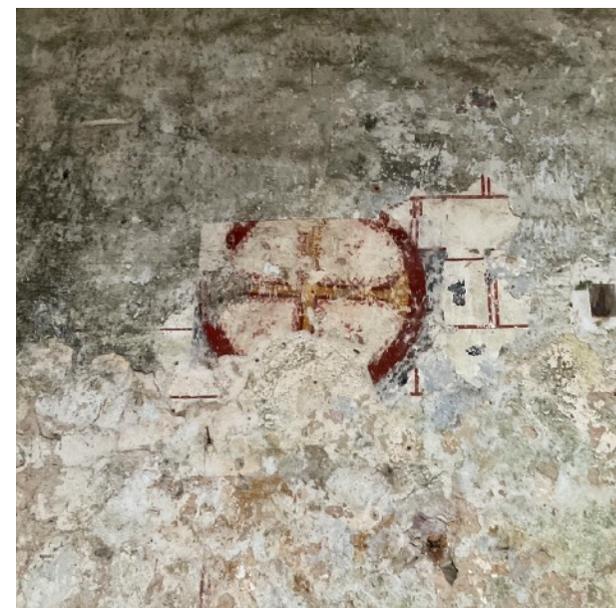
*Ph. 11- Croix de consécration du troisième décor*

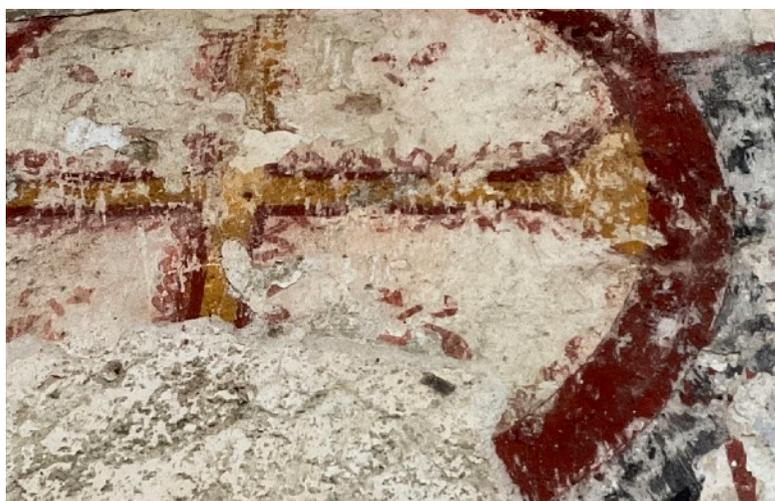
*Ph. 12 - Détail de la croix de consécration*

Très étonnement, les parties basses de l'appareillage de la nef ont subi une mise en peinture en noir jusqu'à 2 mètres de hauteur soit jusqu'à la moitié des croix de consécration. (*sondage 8, Ph. 12*)

Le noir n'est pas assez couvrant et laisse apparaître l'appareillage sous-jacent. Cette mise en peinture est donc successive au XIV<sup>e</sup>.

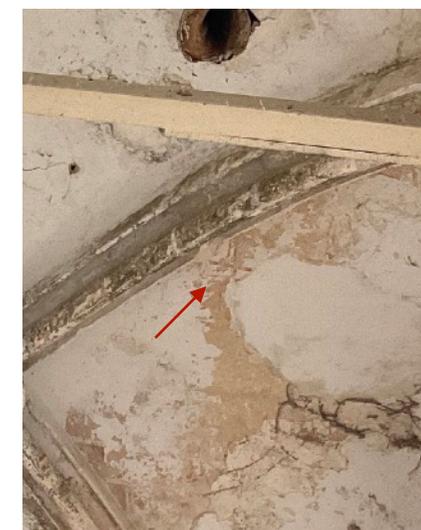
*Ph. 13 - Troisième décor au niveau de la voûte de la croisée*

Cette appareil est présent aussi dans la croisée. On retrouve des filets rouges au niveau de l'arc d'accès à la chapelle, mais aussi au niveau des voûtes (*Ph. 13*).

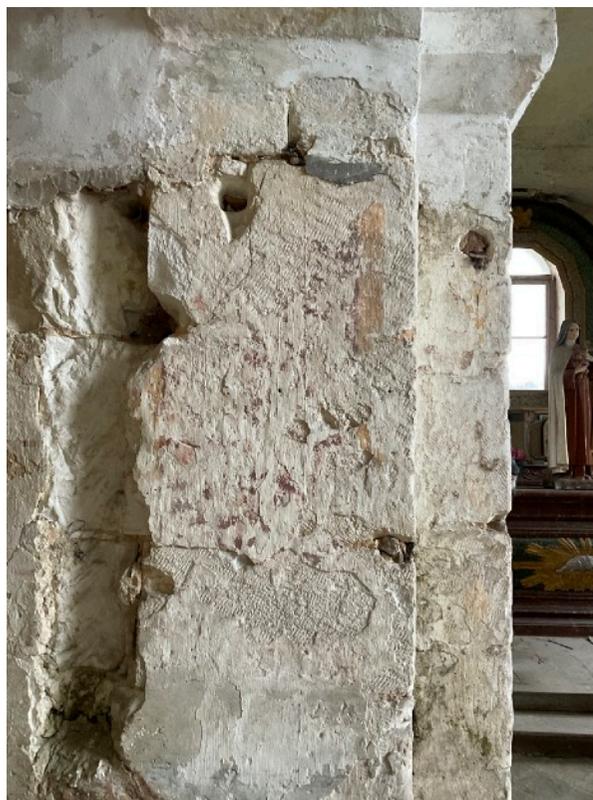
Les piliers qui soutiennent l'arc d'entrée de la chapelle sont décorés d'un fond rouge encadré d'un filet ocre jaune doublé de crème (*Ph. 14*).

*Ph. 14- Décors de piliers de la chapelle*

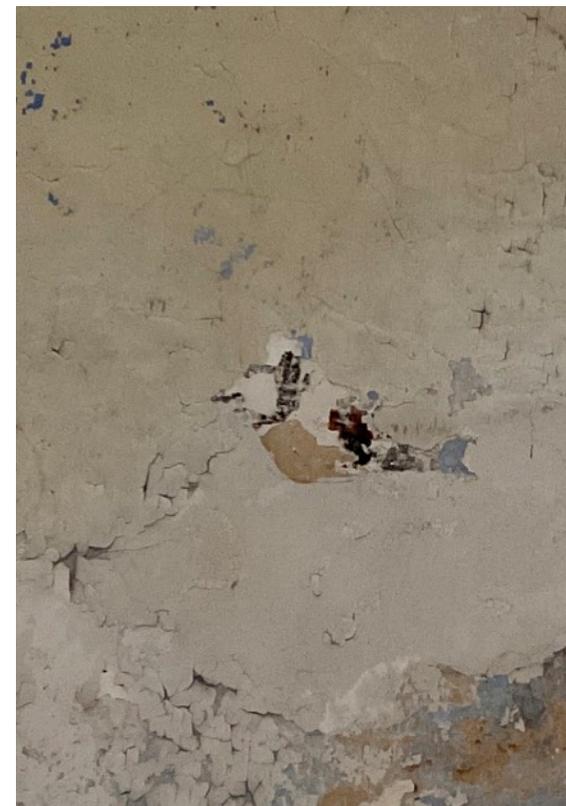
*Ph. 16 - Filets en partie basse du chœur*

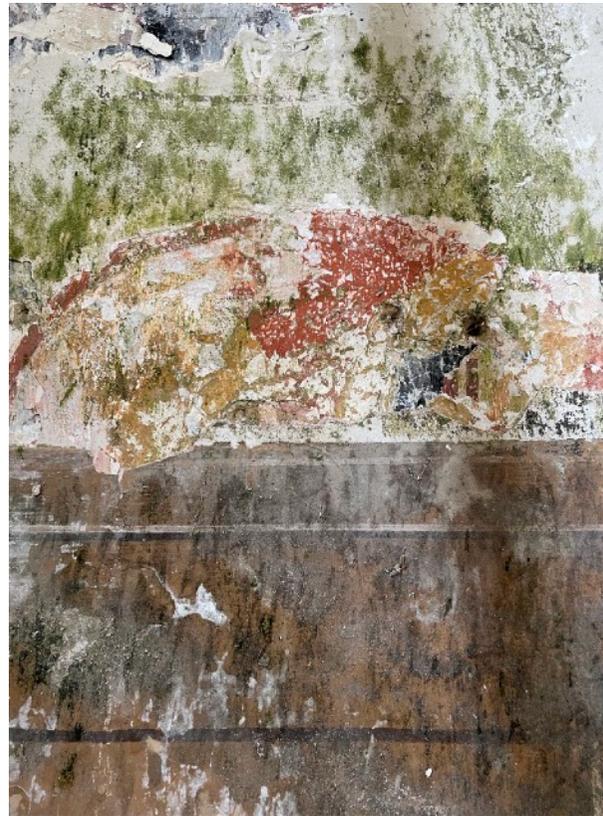
XIV<sup>e</sup>. La croix rouge est inscrite dans un tondo ocre jaune cerné de rouge (*Ph. 19*).

*Ph. 19- Croix de consécration du cinquième décor*
